# Resultaten van blootstellingsmetingen tijdens het verwijderen van asbestcement golfplaten middels de FoamShieldmethode

TNO2023 R1170 – 26 oktober 2023

| Projectnaam | Uitvoeren metingen praktijkproef asbestdaksanering |

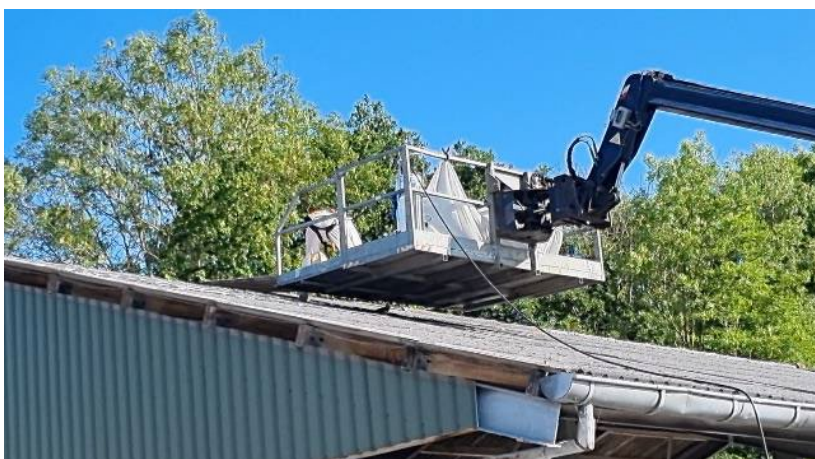
Zoals ook in paragraaf 3.2 is aangegeven is de werkmethode zoals opgesteld door FoamShield niet helemaal gevolgd. Dit betrof onder andere het hanteren van de golfplaten in schuim (zowel het losschroeven van de bouten als het afvoeren van de bouten). De algemene werking van een schuimlaag als emissiebeperkende maatregel bestaat uit het afdekken van de asbesthoudende toepassing, zodat de asbestvezels die vrijkomen gebonden worden in de schuimlaag. Door de aanwezigheid van vocht worden de asbestvezels die vrijkomen tijdens het verwijderen zwaarder en slaan sneller neer, waardoor de asbestvezels zich minder (ver) verspreiden in de lucht. Daarnaast kan het schuim ook in de toepassing trekken waarbij de asbesthoudende toepassing eventueel volledig doordrenkt raakt. Tijdens de metingen viel het op dat de schuimlaag na het aanbrengen op de asbestcement golfplaten vrij snel weer grotendeels verdween, en dus niet als schuimlaag enige tijd op het oppervlak bleef liggen. Hierdoor was er geen sprake van een optimale werking van het schuim. Hoewel het mogelijk is dat het schuimmiddel (deels) in de asbestcement golfplaten is getrokken kon dit niet worden vastgesteld (niet geobserveerd). Een andere mogelijkheid is dat het schuimmiddel (deels) is opgedroogd. Zowel gedurende de meetdag als gedurende de dagen voorafgaand aan de meetdag was het warm en zonnig. Hierdoor waren de golfplaten zelf ook warm. Hoewel er na het aanbrengen van een eerste schuimlaag tijdens het daadwerkelijk verwijderen van de asbestcement golfplaten wel werd bijgeschuimd (tijdens de tweede meetserie meer dan tijdens de eerste meetserie, onder andere op aangeven van de aanwezige medewerkers van FoamShield), was er over het algemeen geen duidelijke schuimlaag meer zichtbaar op de asbestcement golfplaten tijdens het hanteren hiervan. Bij het opstapelen van de verwijderde asbestcement golfplaten in de bak van de verreiker was er daardoor ook (vrijwel) geen schuimlaag meer aanwezig op de bovenste golfplaat op de stapel, waar de volgende golfplaat deels overheen werd geschoven bij het plaatsen op de stapel.

Foto 15: Verplaatsen (schuiven) asbestcement golfplaat naar bak verreiker

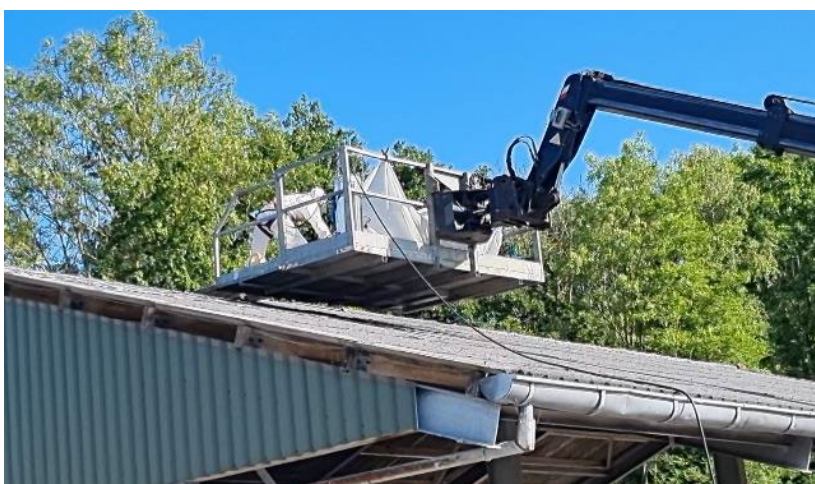
Foto 16: Verplaatsen (schuiven) asbestcement golfplaat naar bak verreiker

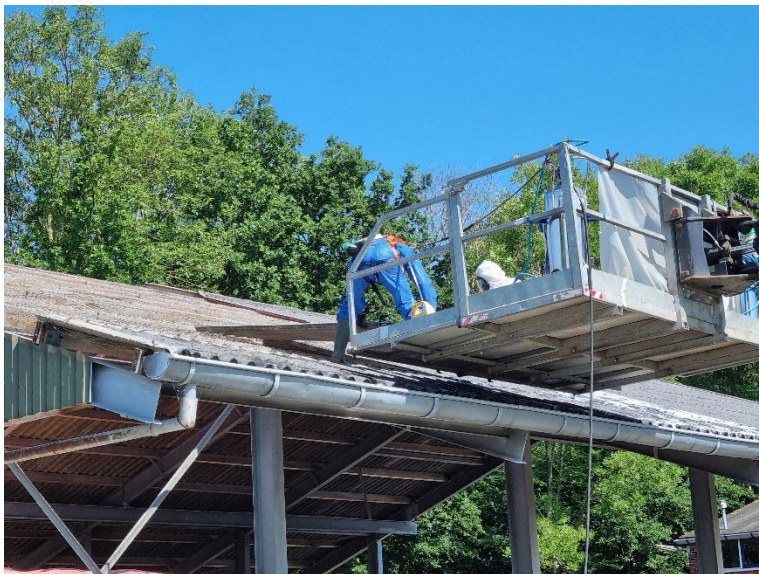
Foto 21: Plaatsen (schuiven) asbestcement golfplaat in de bak van de verreiker

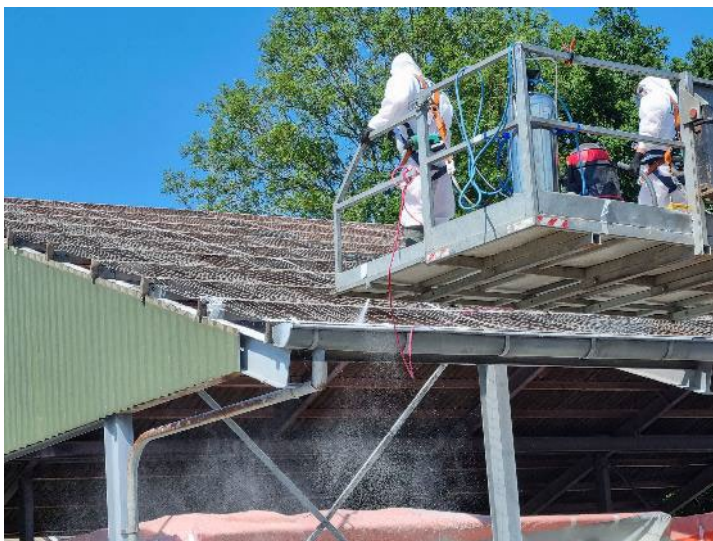
Foto 34: Inschuimen dakspanten. Nadat de asbestcement golfplaten zijn verwijderd, was er een soort “kippengaas” te zien die vast zat aan de dakspanten.

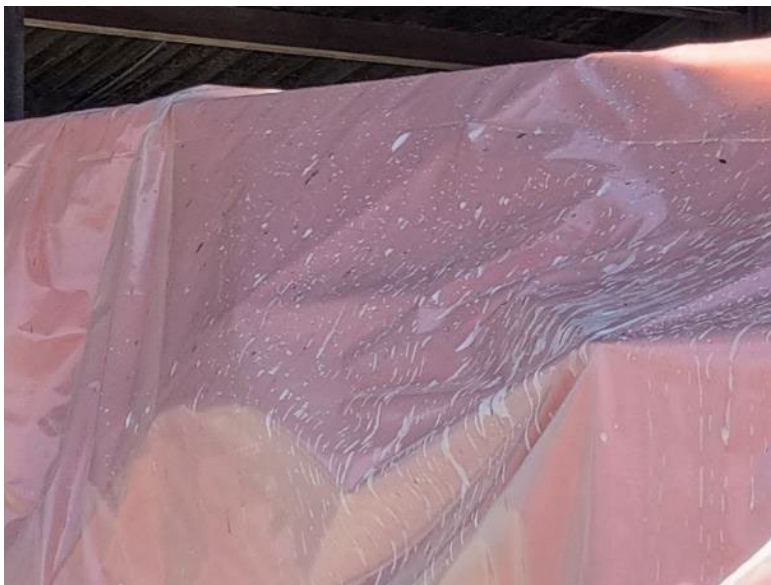
Tijdens het aanbrengen van het schuim waaide een deel van het schuim soms weg (en kwam in de omgeving van het asbestdak terecht. Daarnaast verandert het schuim na aanbrengen (uiteindelijk) in vocht wat naar het laagste punt zakt en dan naar beneden druppelt. In dit vocht bevinden zich mogelijk asbestvezels. Hoewel een deel van de vloer onder het asbestdak, en alle objecten waren afgedekt met folie, was er verder geen voorziening voor het opvangen van dit vocht dan wel wegwaaiend schuim aanwezig. Na afloop van de werkzaamheden waren op de afdekfolie duidelijk vochtvlekken zichtbaar.

Foto 36: Zeil op objecten in de deurenloods onder asbestdak, schuim valt op het zeil tijdens inschuimen dakspanten (zie vorige foto's)

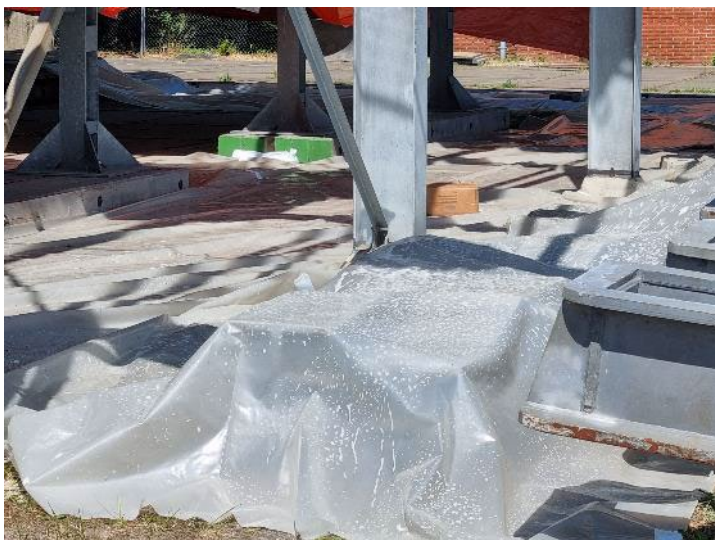
Foto 37: Zeil op objecten in/naast de deurenloods onder asbestdak, schuim valt op het zeil tijdens inschuimen dakspanten

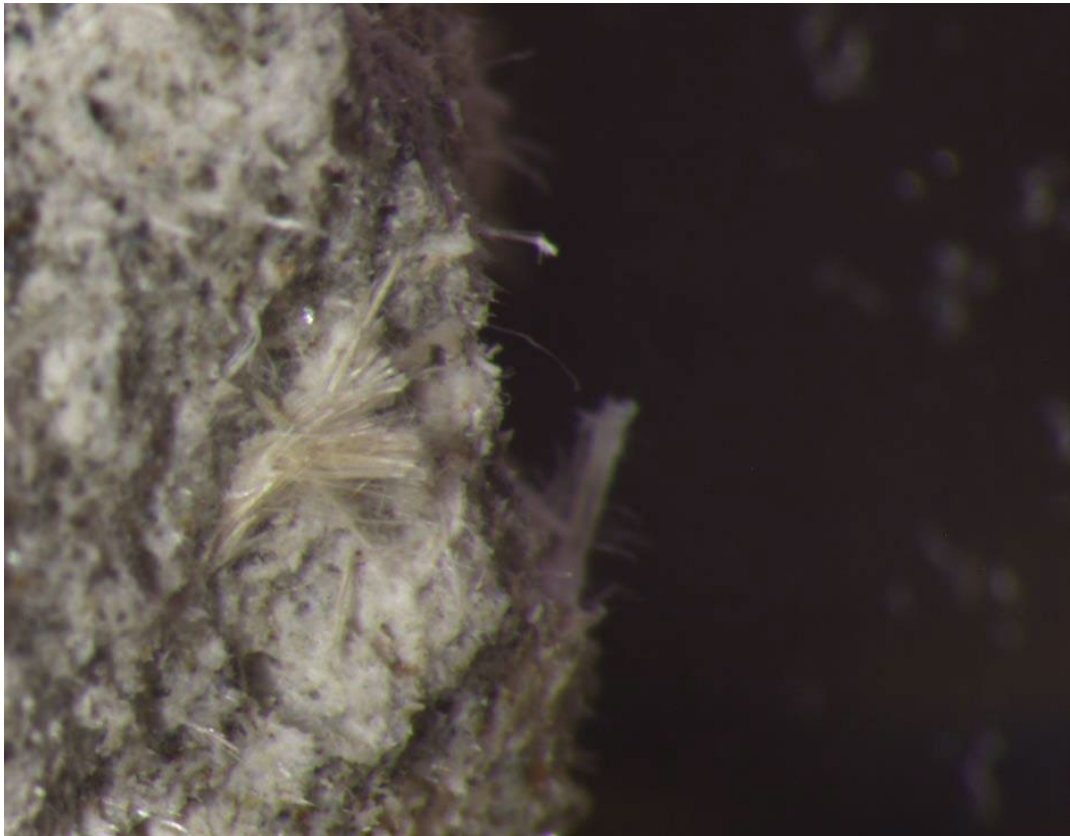
**Foto B5-1:** Voorbeeld van amosiet vezelbundel aangetroffen in materiaalmonster asbestcement (lichtmicroscopie)

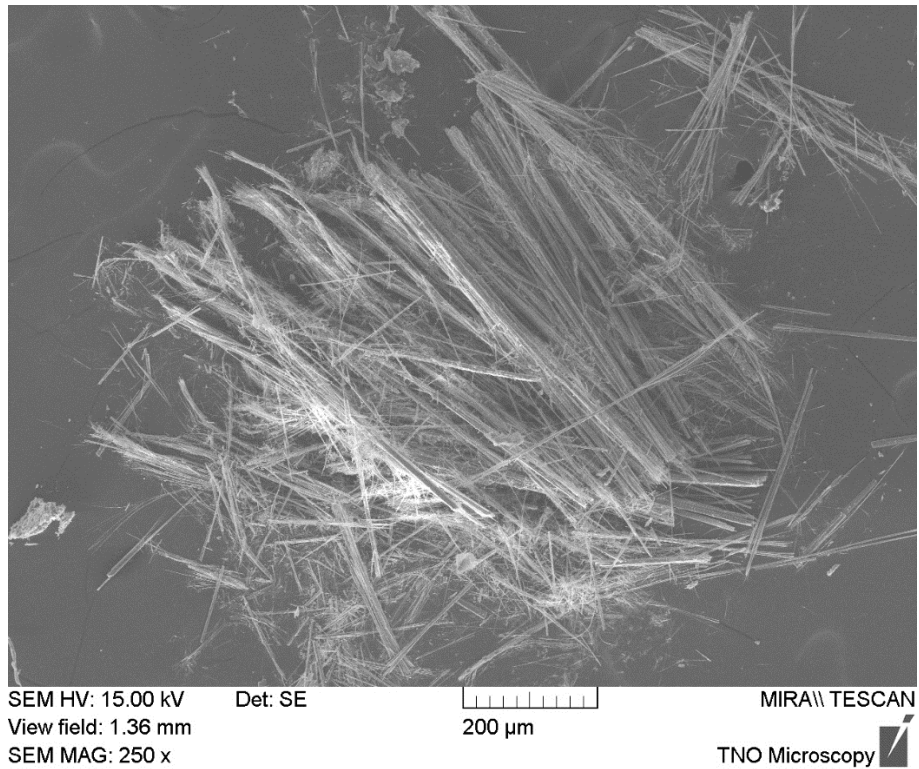
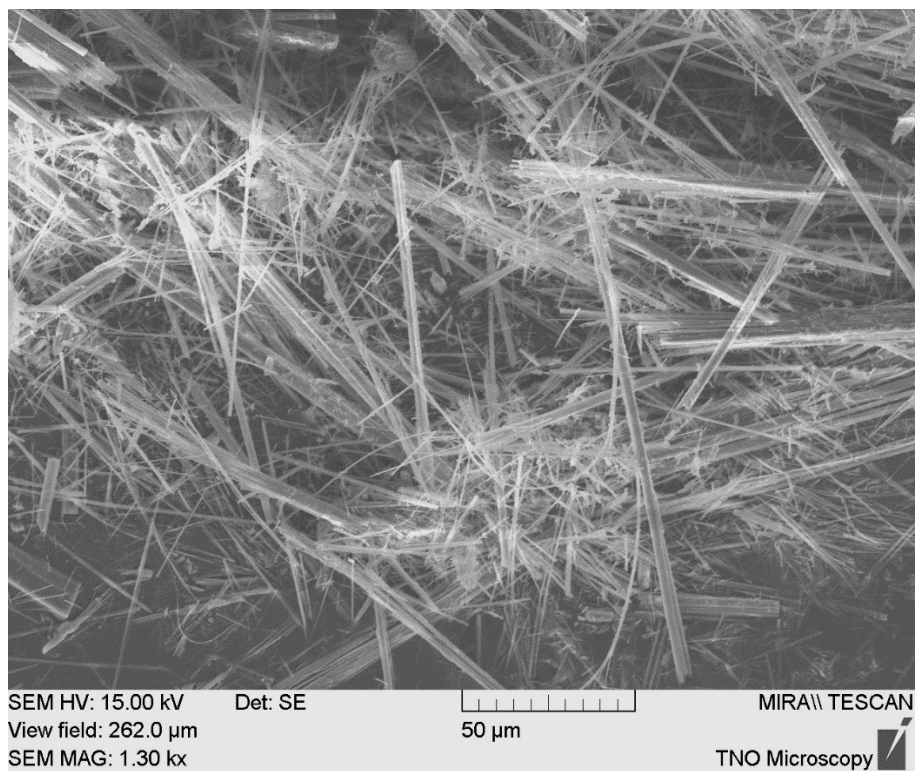
**Foto B5-2:** Voorbeelden van amosietvezels aangetroffen in preparaat van materiaalmonster (SEM/RMA)

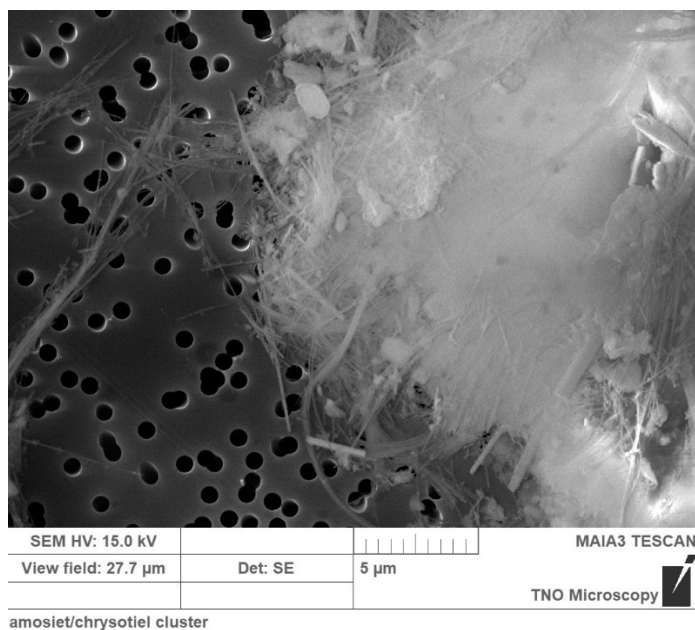
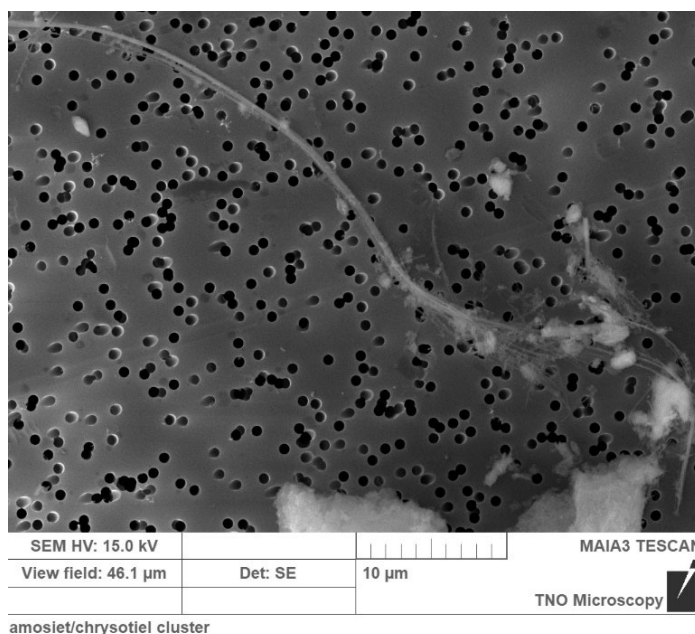
**Foto B6-1:** Voorbeelden van vezelclusters op filters waarin zowel chrysotiel (lange dunne krullende vezels) als amosiet (korte rechte vezels) is aangetroffen
