**VEILIG SANEREN OP HOOGTE**

**TNO-rapport**

TNO 2018 R10712

**Veilig asbest saneren op hoogte**

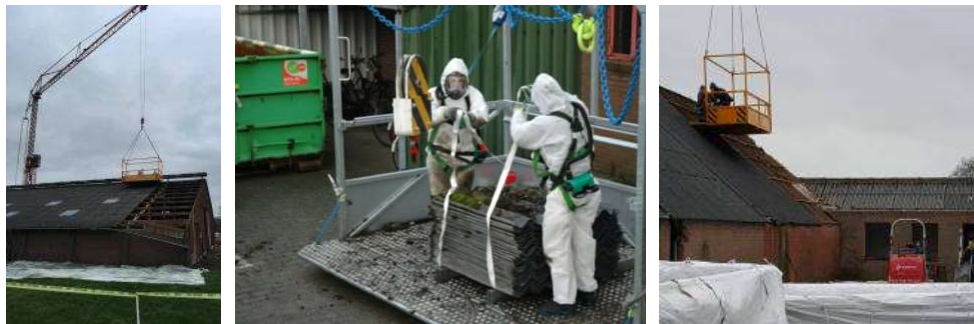
## 1. De kraan met werkbak

In de interviews zijn de volgende risico's genoemd voor werken met hijskraan en de werkbak.

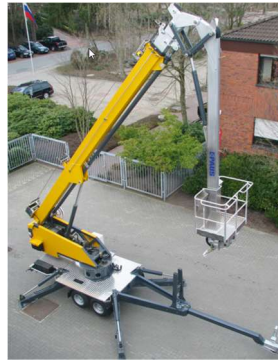
hoogwerkers, die door middel van gas of op elektriciteit of combinatie daarvan aangedreven zijn.

In de interviews zijn de volgende risico's genoemd voor het gebruik van de hoogwerker:

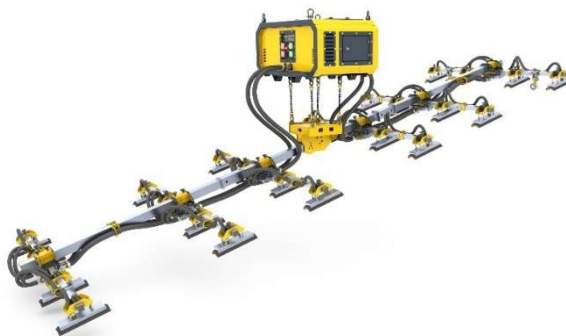
Figuur 2 De LEVO (Six pack lifter)

De techniek beoogt daarmee gevaren die gepaard gaan met het werkproces saneren op hoogte weg te nemen. In onderstaande figuur is de LEVO weergegeven voor een impressie:

Onbalans, vorst en andere weersomstandigheden maken het (beweegbaar) platform voor asbestsaneerders gevaarlijker om op te werken. De voordelen van de six pack lifter ten opzichte van bestaande technieken die door de expert genoemd worden zijn:

- Inzet van de zogenaamde LEVO Six-pack-lifter is één van de meest reële en haalbare alternatieven. De Six-pack-lifter zal leiden tot een significante afname van de veiligheidsrisico's. De Six-pack-lifter is nog niet op de markt, maar komt – naar verwachting – na succesvol testen binnen een jaar beschikbaar. De Six-pack-lifter kan echter zelf geen bouten (automatisch) verwijderen. Het veilig verwijderen van de bouten is daarom een belangrijk aandachtspunt.

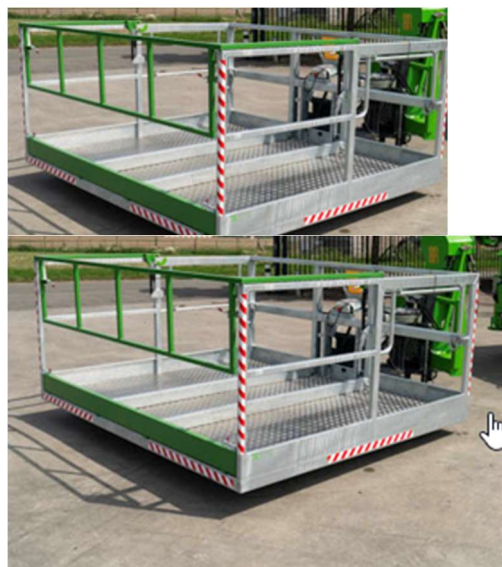
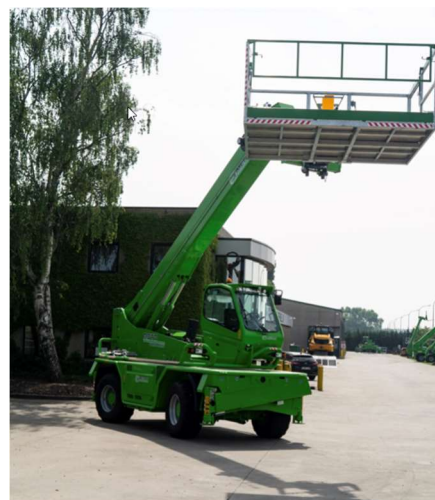
Standaard vereisten zijn een ingebruikname keuring (meestal door de fabrikant), een periodieke keuring en een keuring door TCVT (stichting TCTV) die de keuring verricht als de verreiker als hijskraan wordt gebruikt.

#### *Beveiligingen:*

- ✓ Om saneerders beter voor hun werk te positioneren kan de werkbak 2x 90 graden worden gedraaid voor richting naar het dak (werkoppervlak).
- ✓ Door licht ontwerp van de bak is er een betere en gelijkmatige rotatie.
- ✓ Door koppel te meten en het gewicht in de bak wordt de belasting in de bak gemeten.
- ✓ De verreiker is beveiligd door de belasting op de hefmast te meten.
- ✓ Bij windstoten boven de 12, 5 km/u stopt het hefproces.<sup>35</sup>
