# INFORMATIEBLAD VERTICAAL TRANSPORT VAN KLEIN MATERIEEL NAAR VERDIEPINGSVLOER

Veilig gebruik van  
klein sloopmaterieel  
op verdiepings-  
vloeren

Versiedatum:  
december 2020

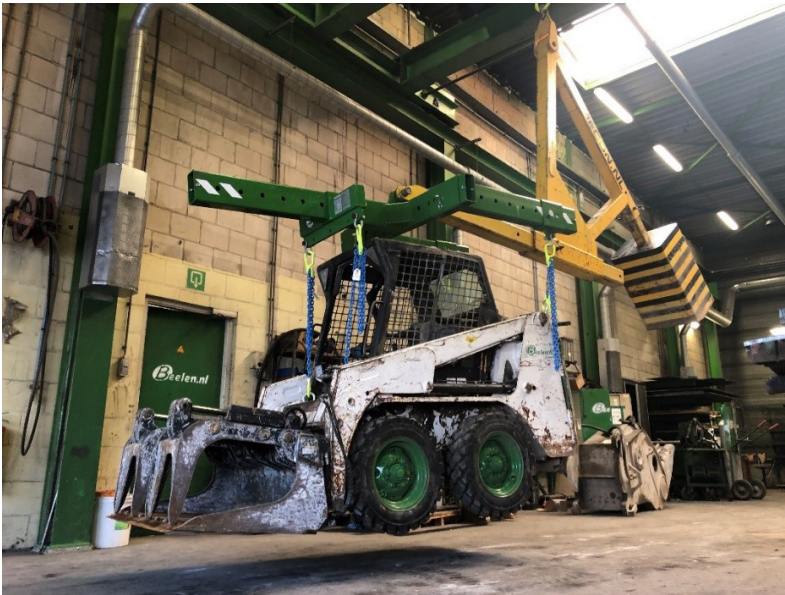
Afbeelding 1: voorbeeld S100 met evenaar

Hiervoor is door een sloopaannemer een hijs hulpstuk ontwikkeld om het aangrijpingspunt zodanig te verschuiven dat een machine door een kraan op de verdiepingvloer gezet kan worden. Met dit hulpstuk komt het aangrijpingspunt achter de machine te liggen, zodat de hijsketting verticaal kan blijven hangen en de machine toch in het pand gebracht wordt.

| Fase | Activiteit | Risico | Oorzaak | Mogelijke maatregel |
|---|---|---|---|---|
| | Materieel op verdiepingvloer plaatsen | Valgevaar bij het boven de vloer brengen van het materieel | Aangrijpingspunt hangt buiten het pand, materieel hangt buiten het pand | Technische oplossing om materieel met de kraan boven de vloer te brengen <b>(zie afbeeldingen 1 en 2)</b> |

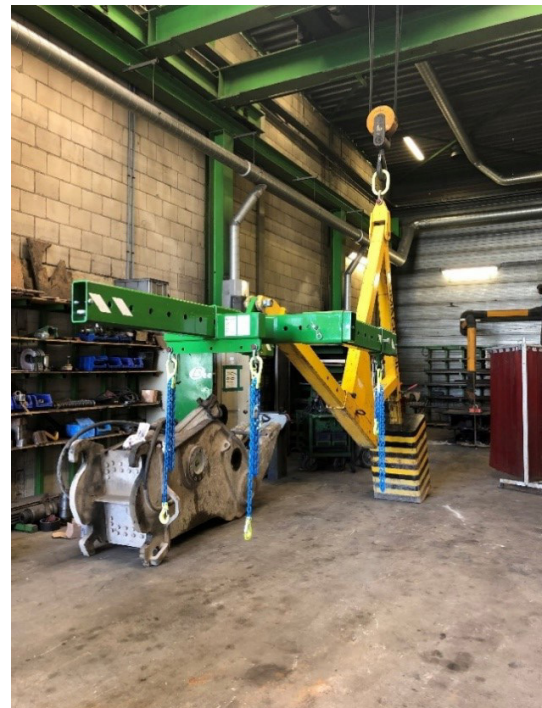
Afbeelding 2: voorbeeld evenaar zonder last
